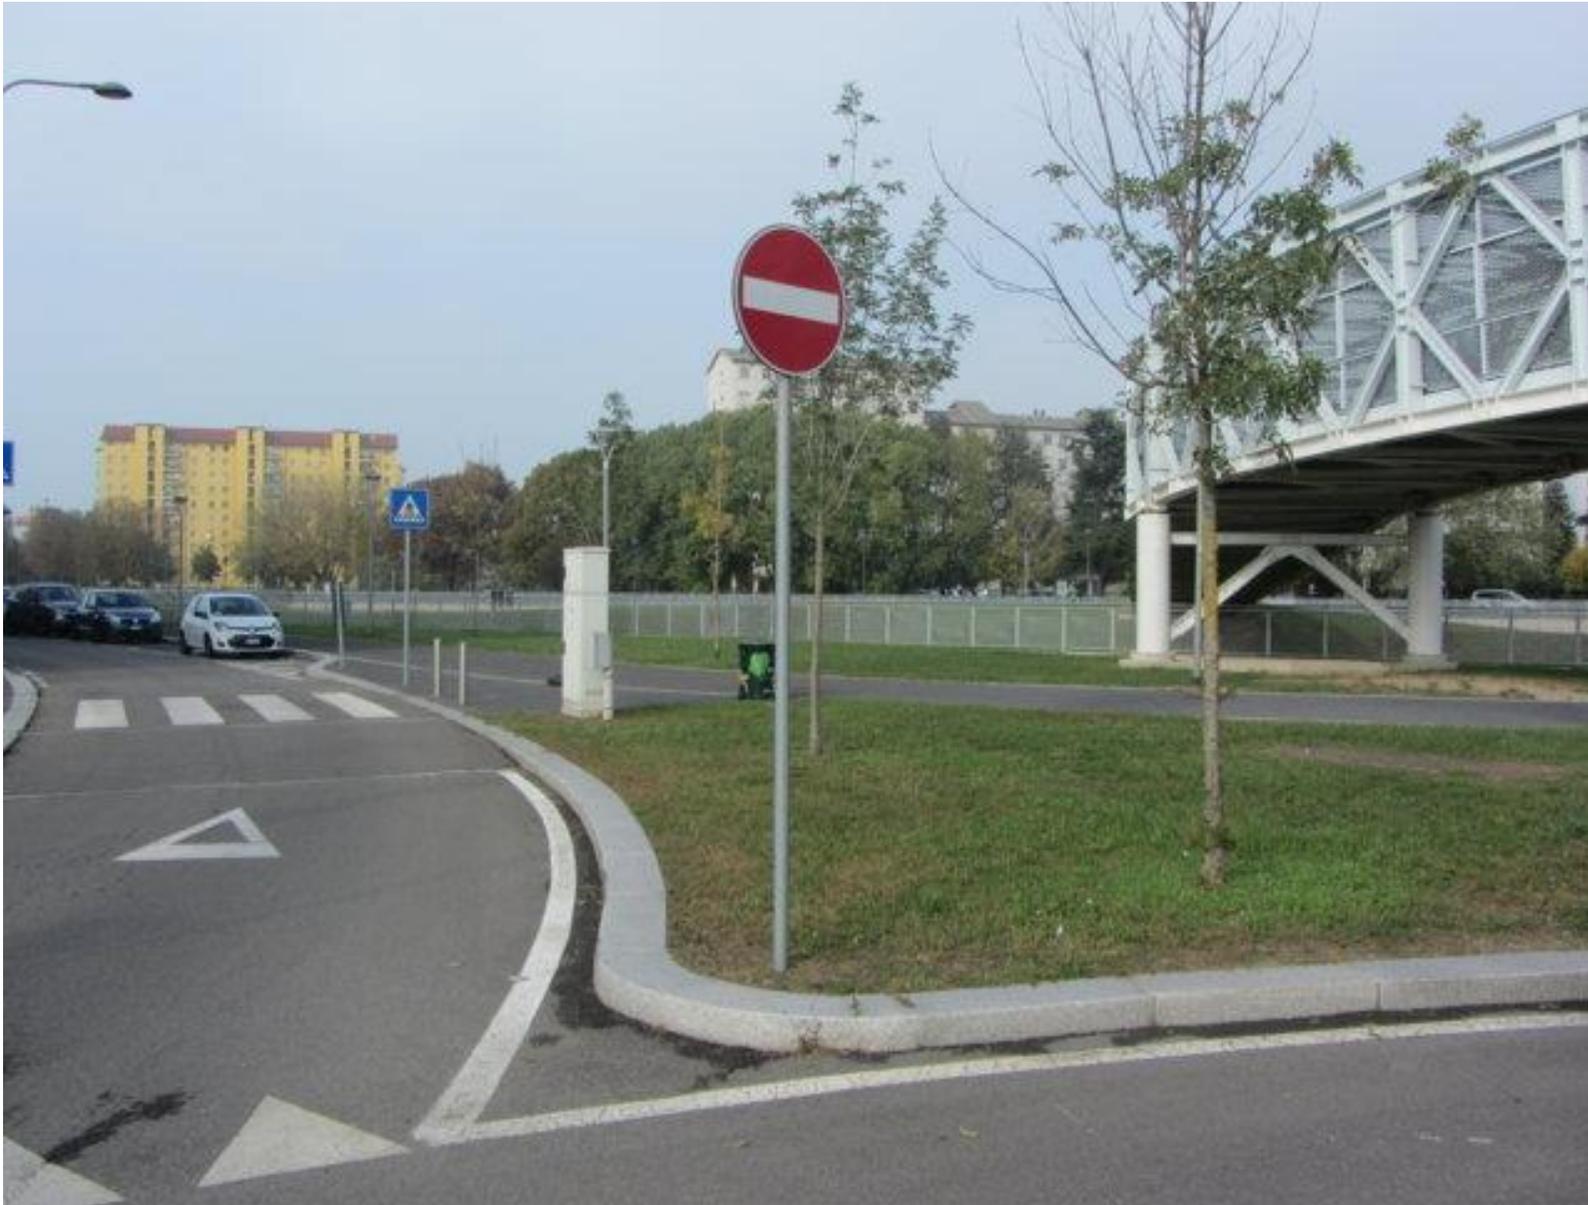
Fotografia n.° 1: imbocco del percorso in via Prato, per pochi metri irraggiungibile dalle biciclette

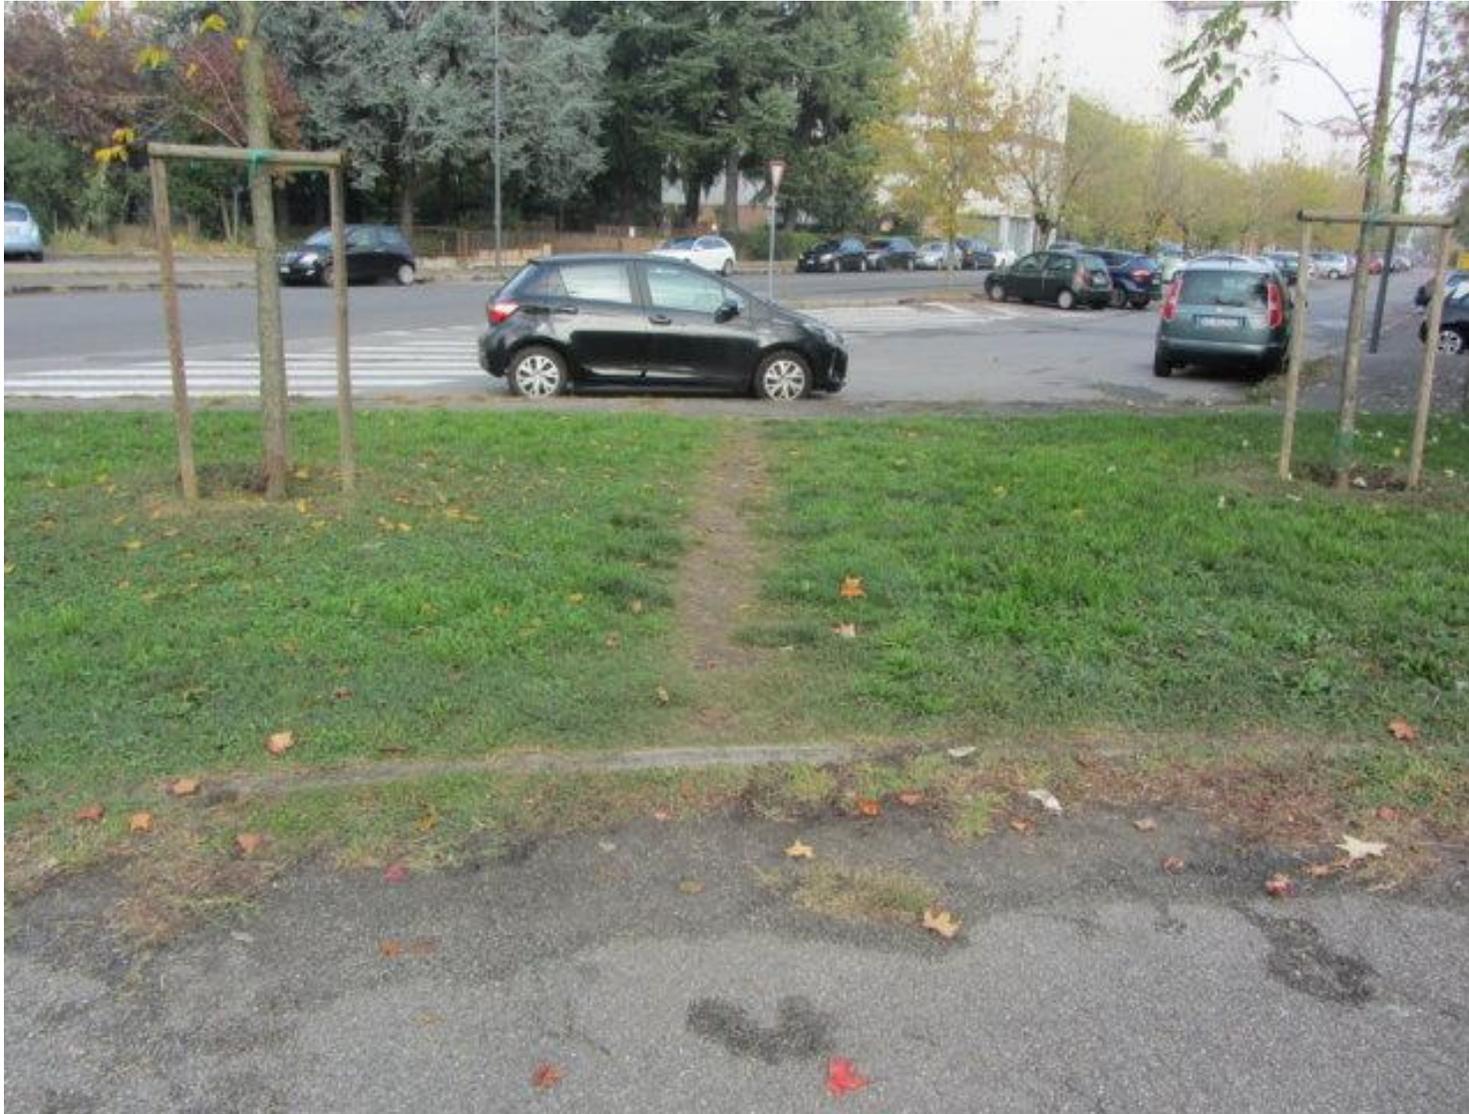
Fotografia n.° 2: percorsi pedonali ingiustificatamente allungati inducono a passare sull'erba

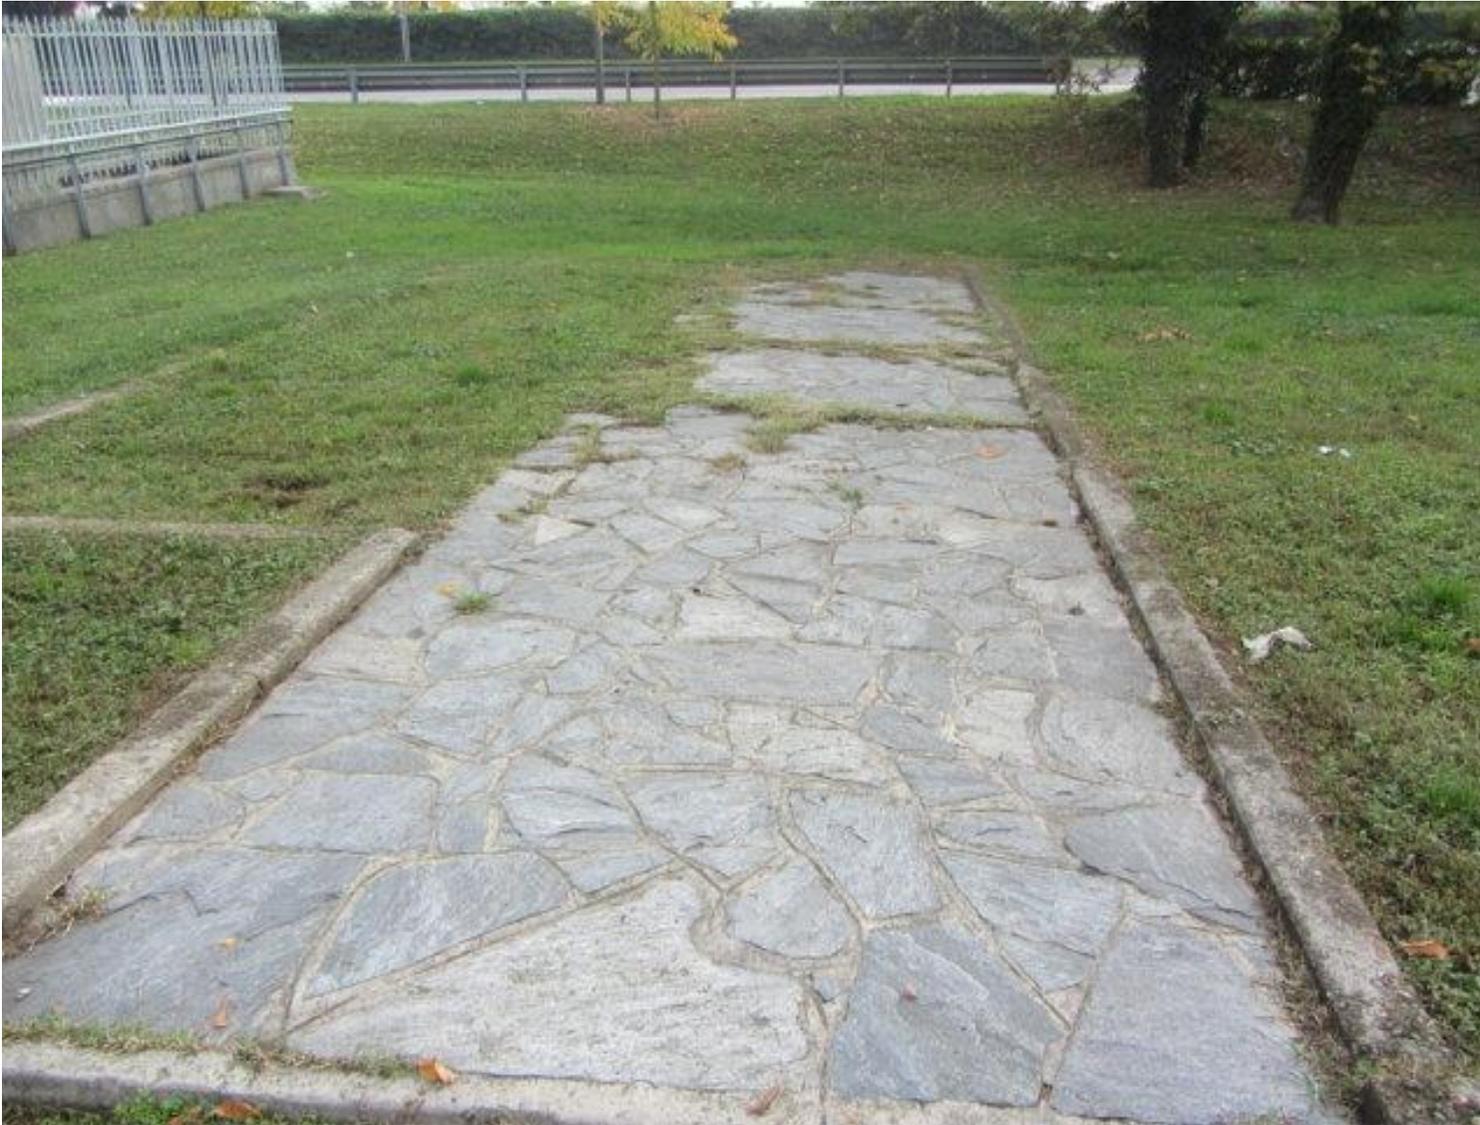
Fotografia n.° 3: un'area di sosta non proprio accogliente...

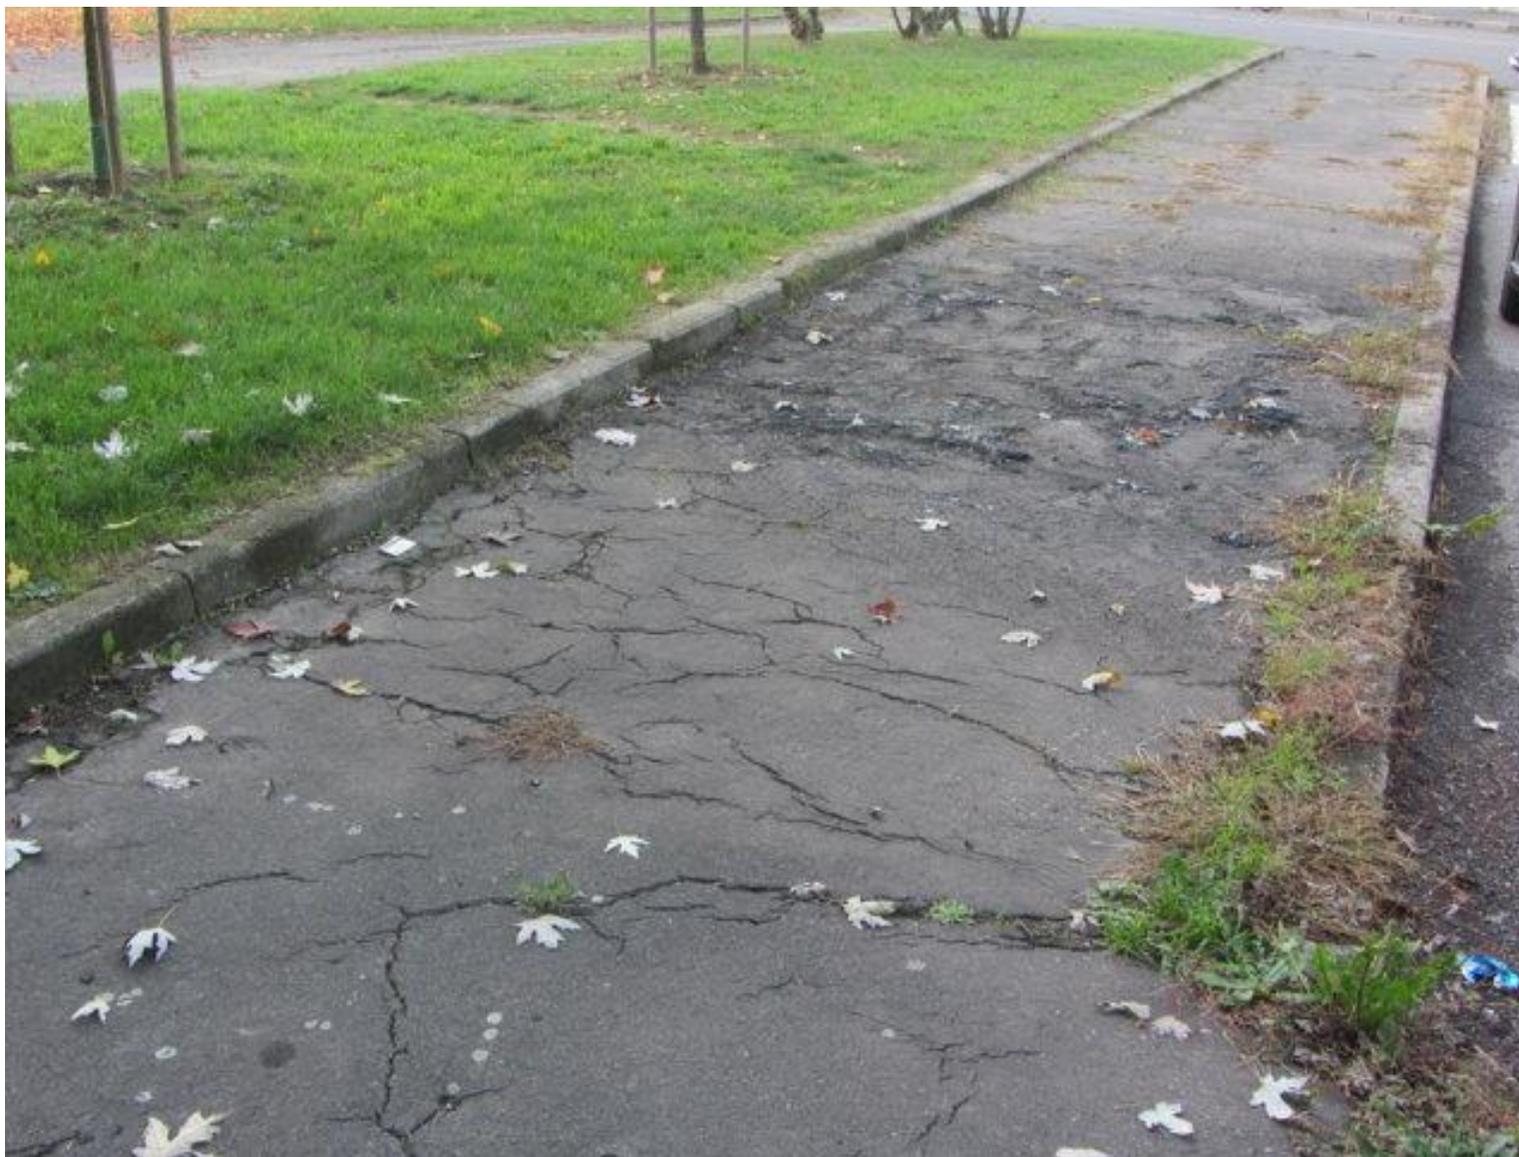
Fotografia n.° 4: pavimentazioni di materiale inadeguato, soggetto a crepe, fusione e bolle

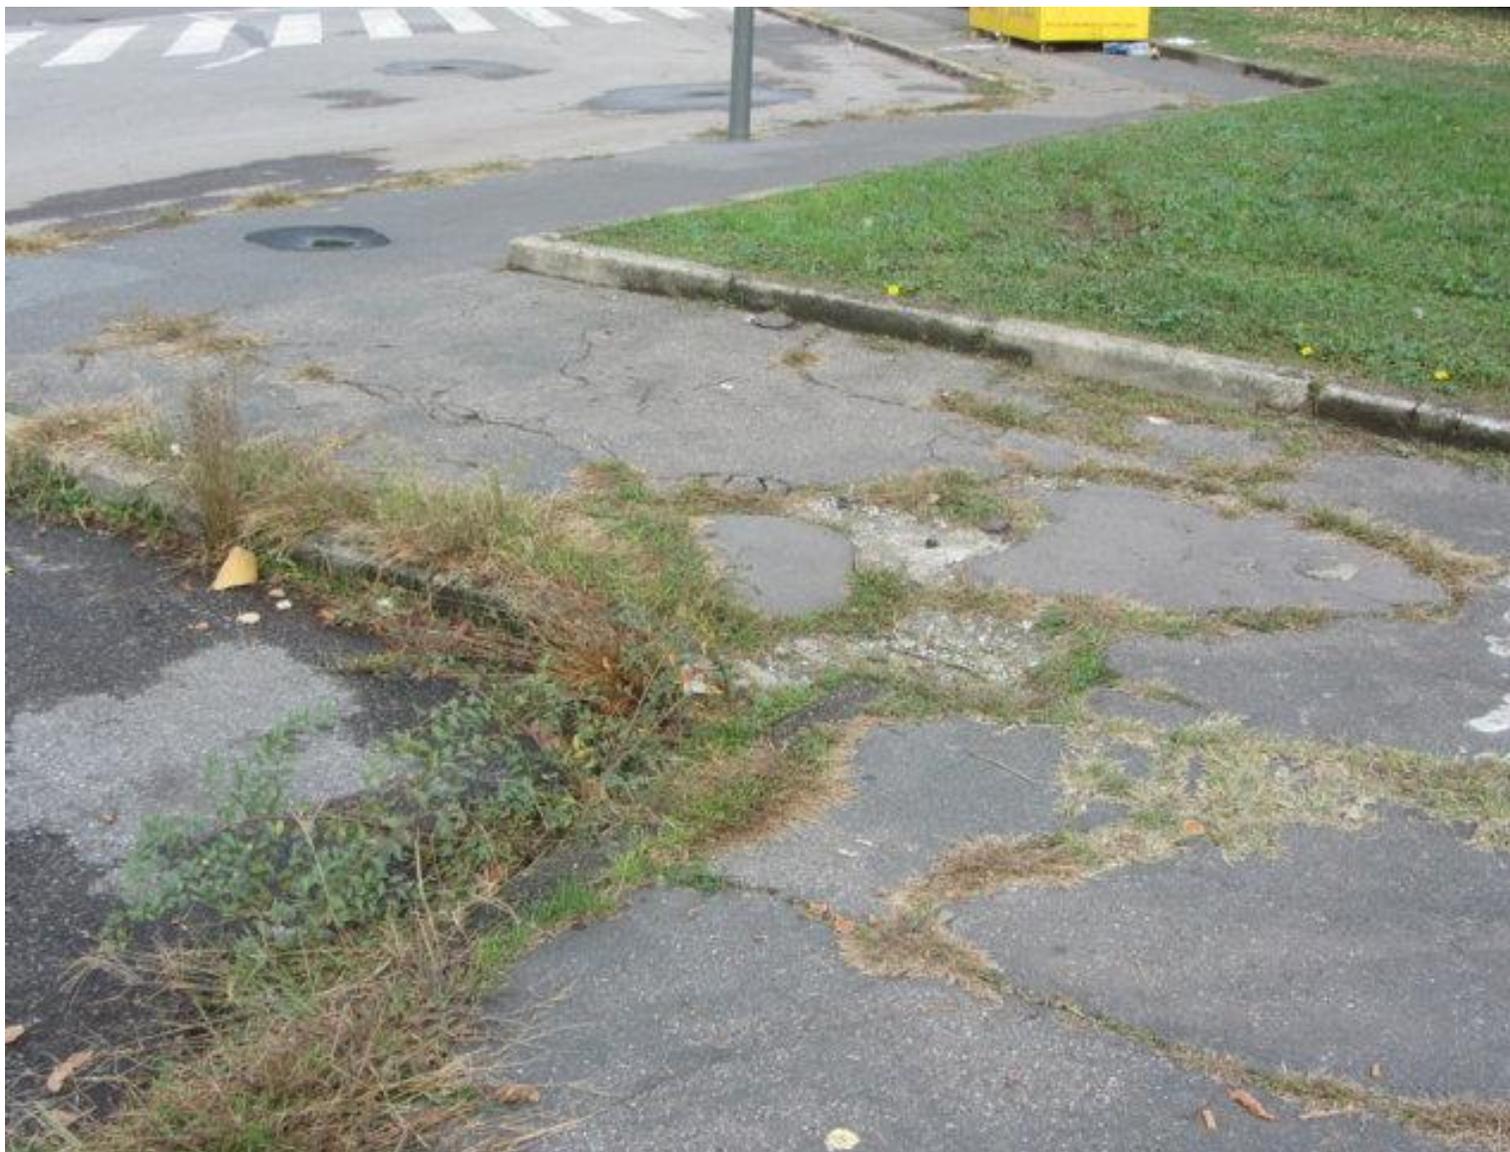
Fotografia n.° 5: sfaldamento e pericolosità dei marciapiedi

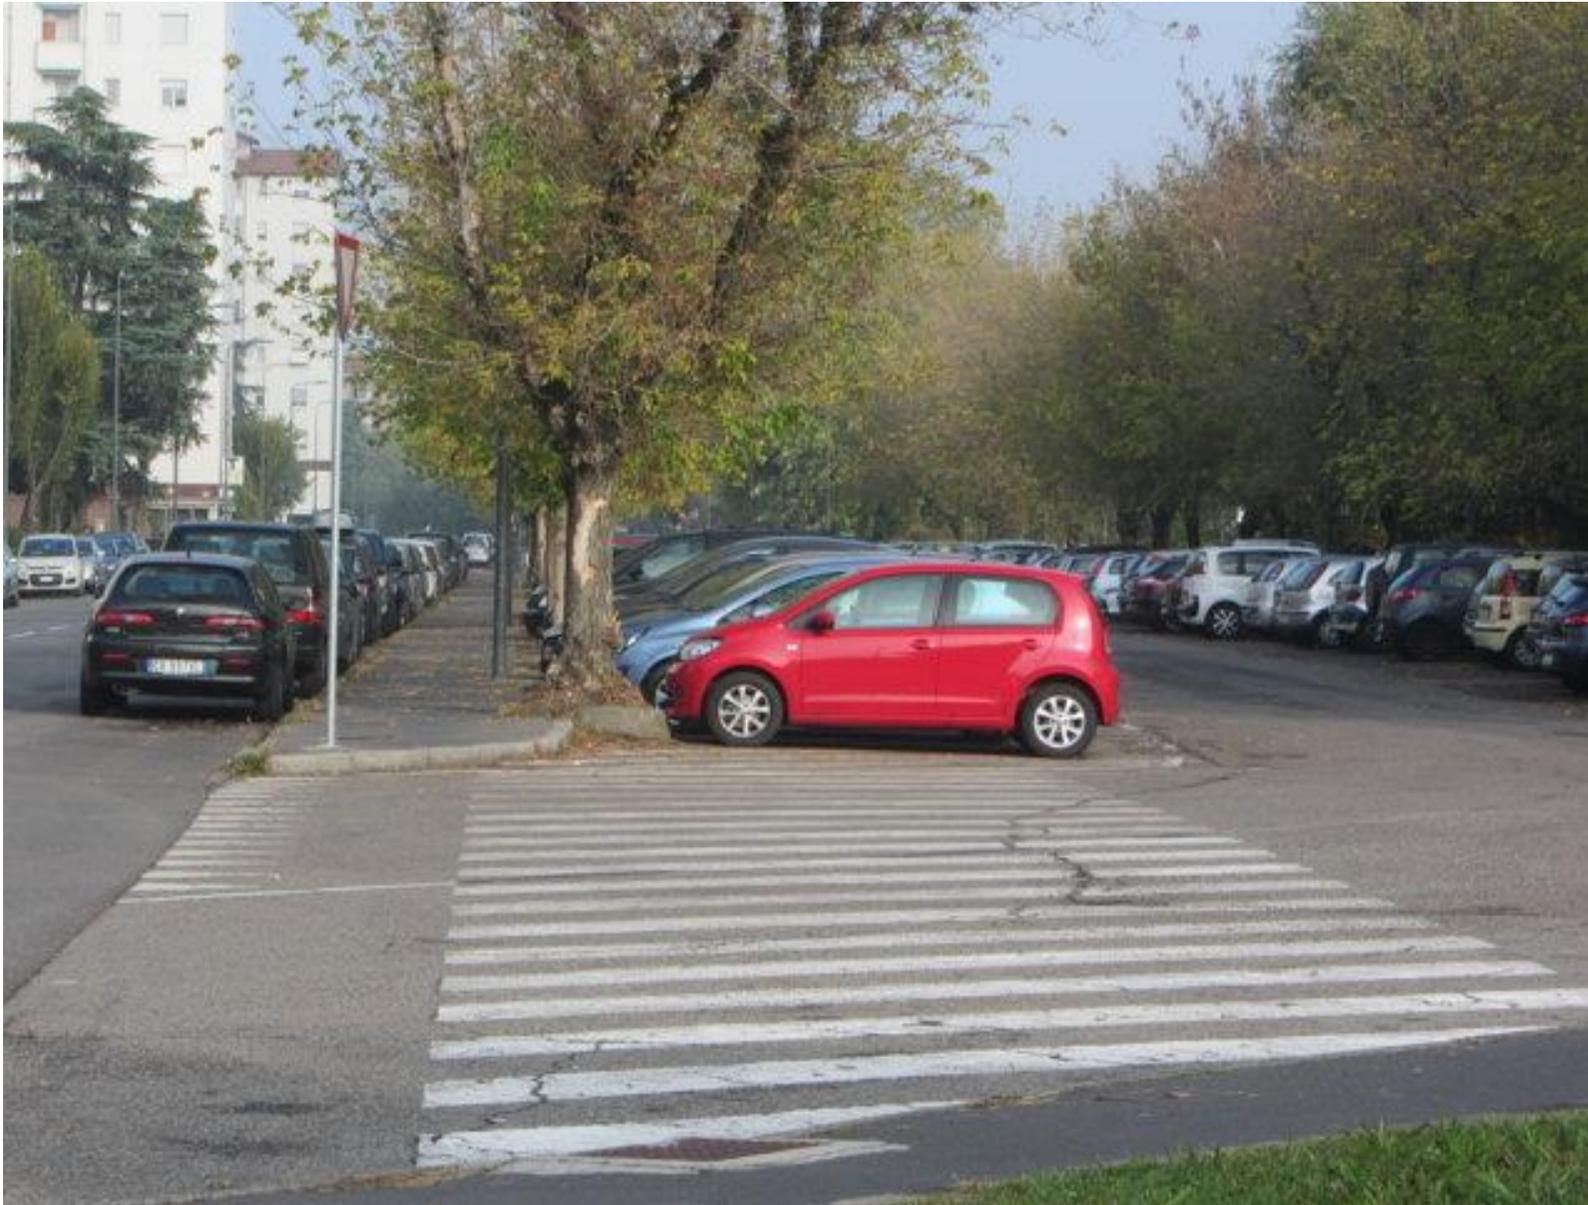
Fotografia n.° 6: disassamento degli attraversamenti pedonali rispetto ai camminamenti

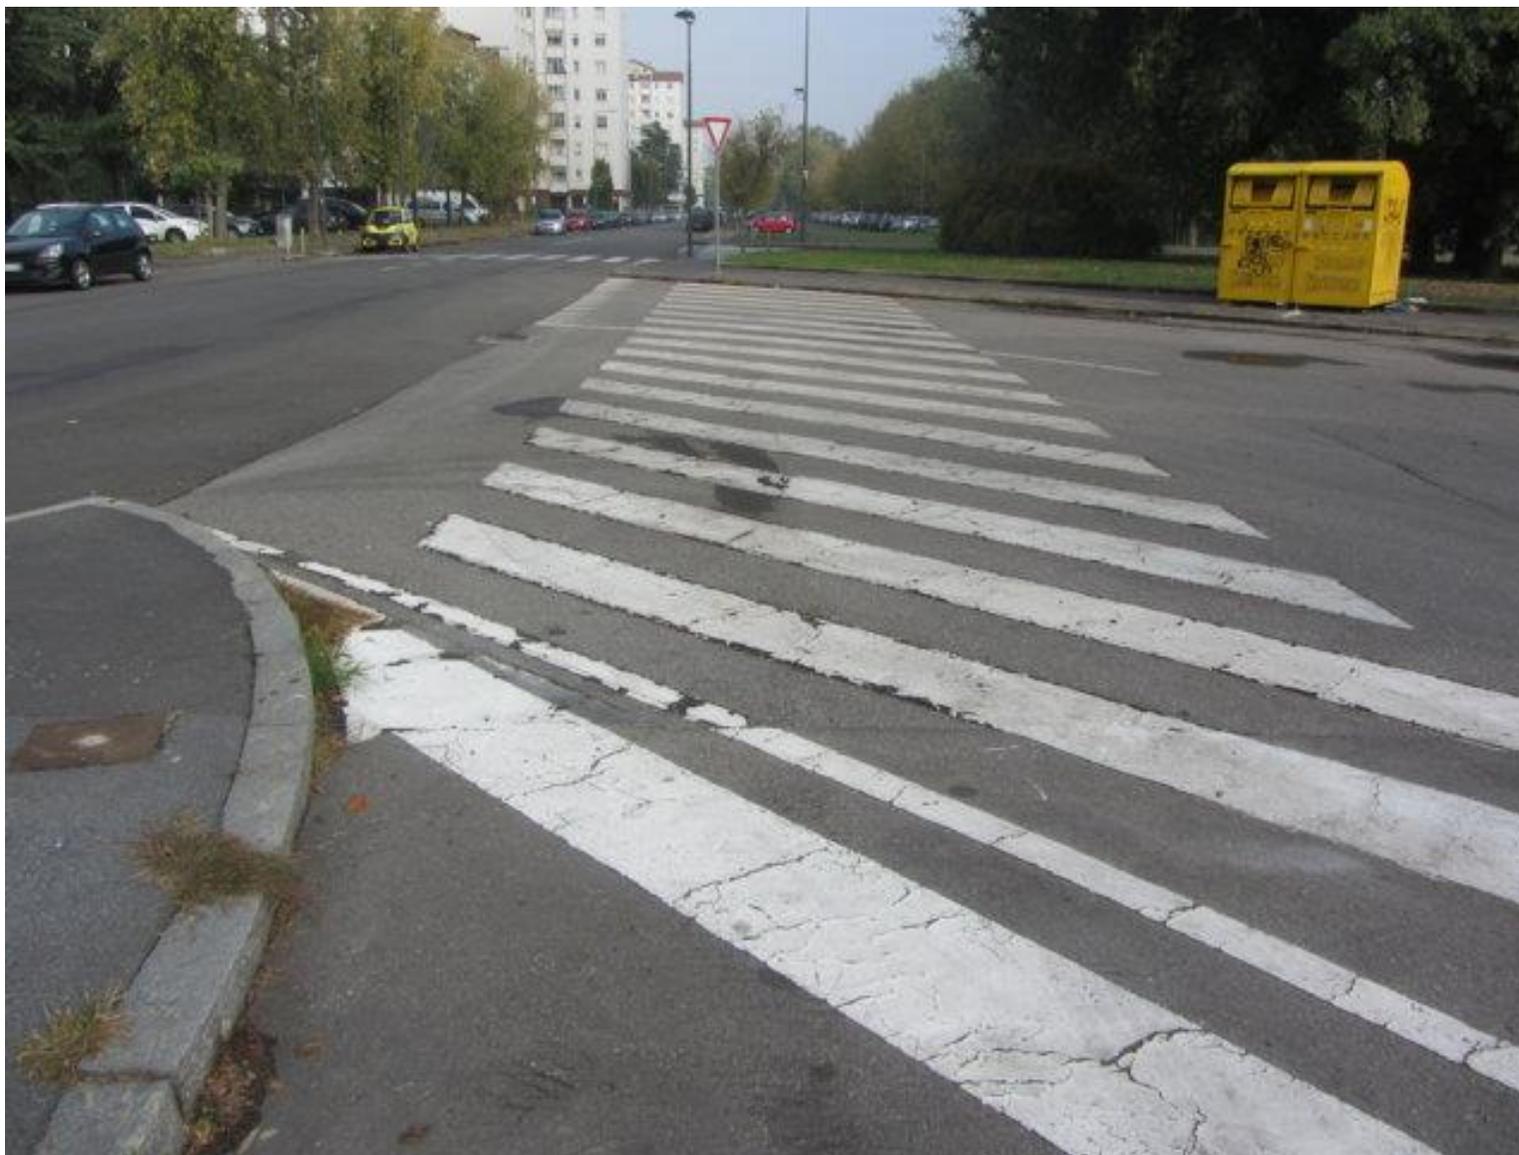
Fotografia n.° 7: le strisce pedonali terminano sulla zebratura di canalizzazione

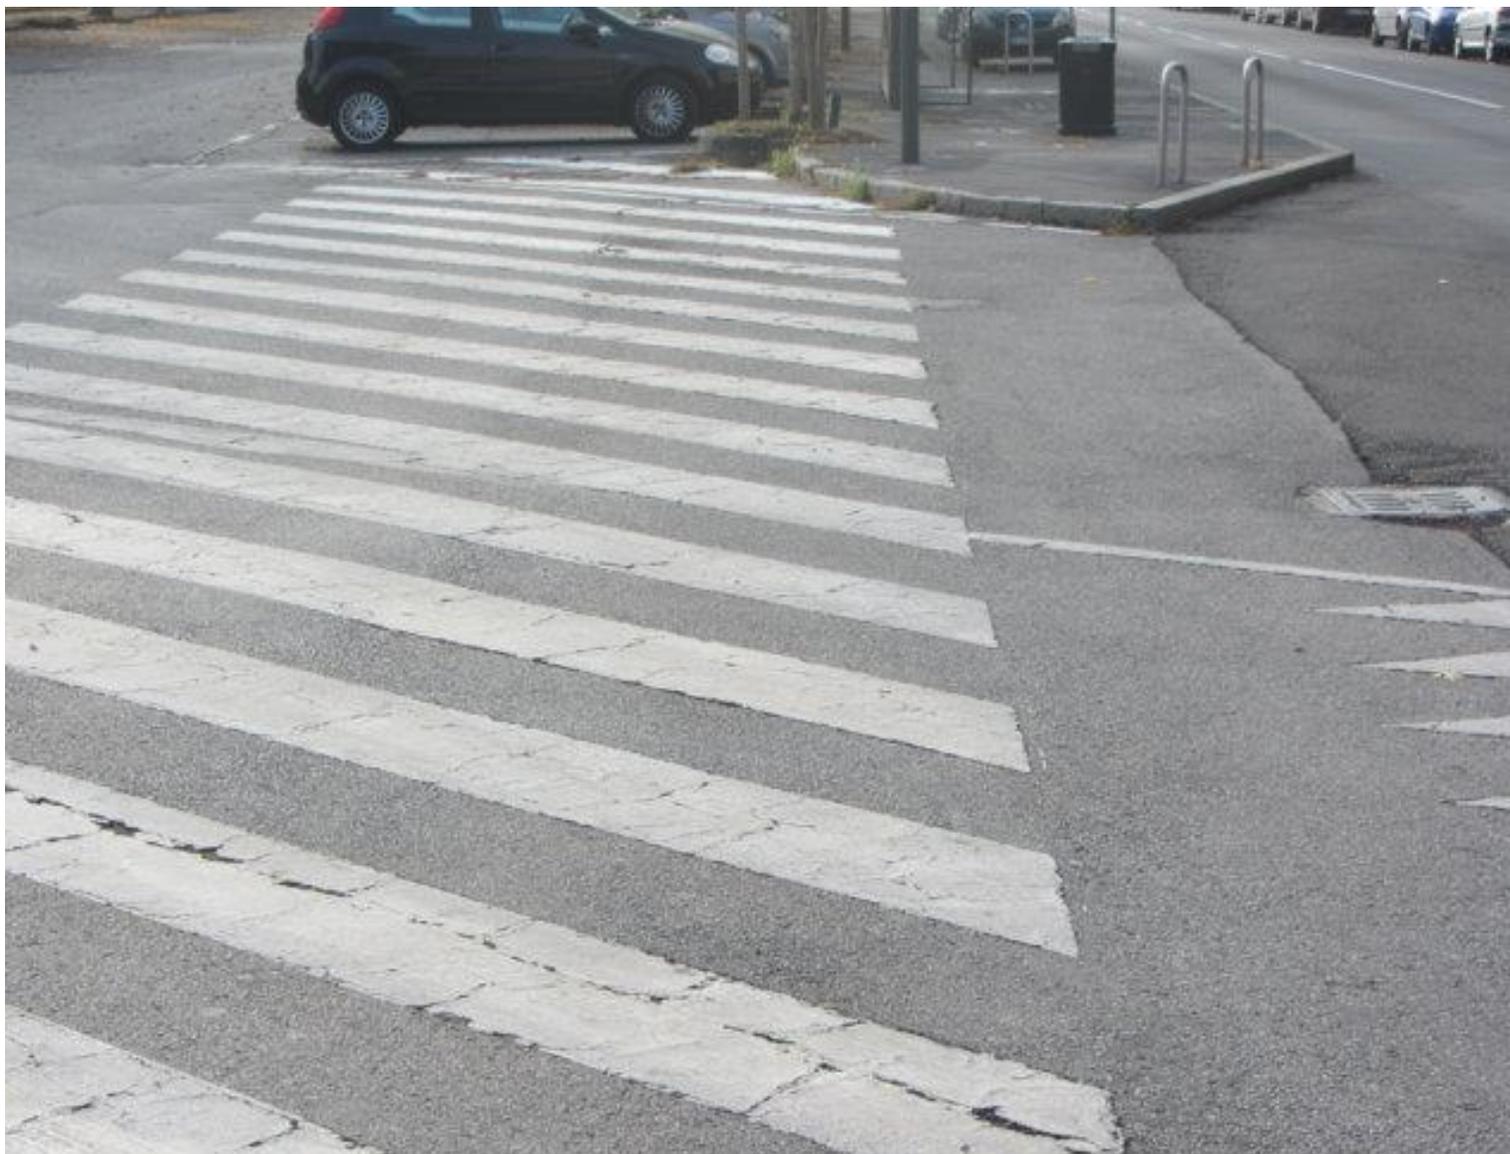
Fotografia n.° 8: gli attraversamenti pedonali senza scivoli per disabili sulla cuspidi dello spartitraffico

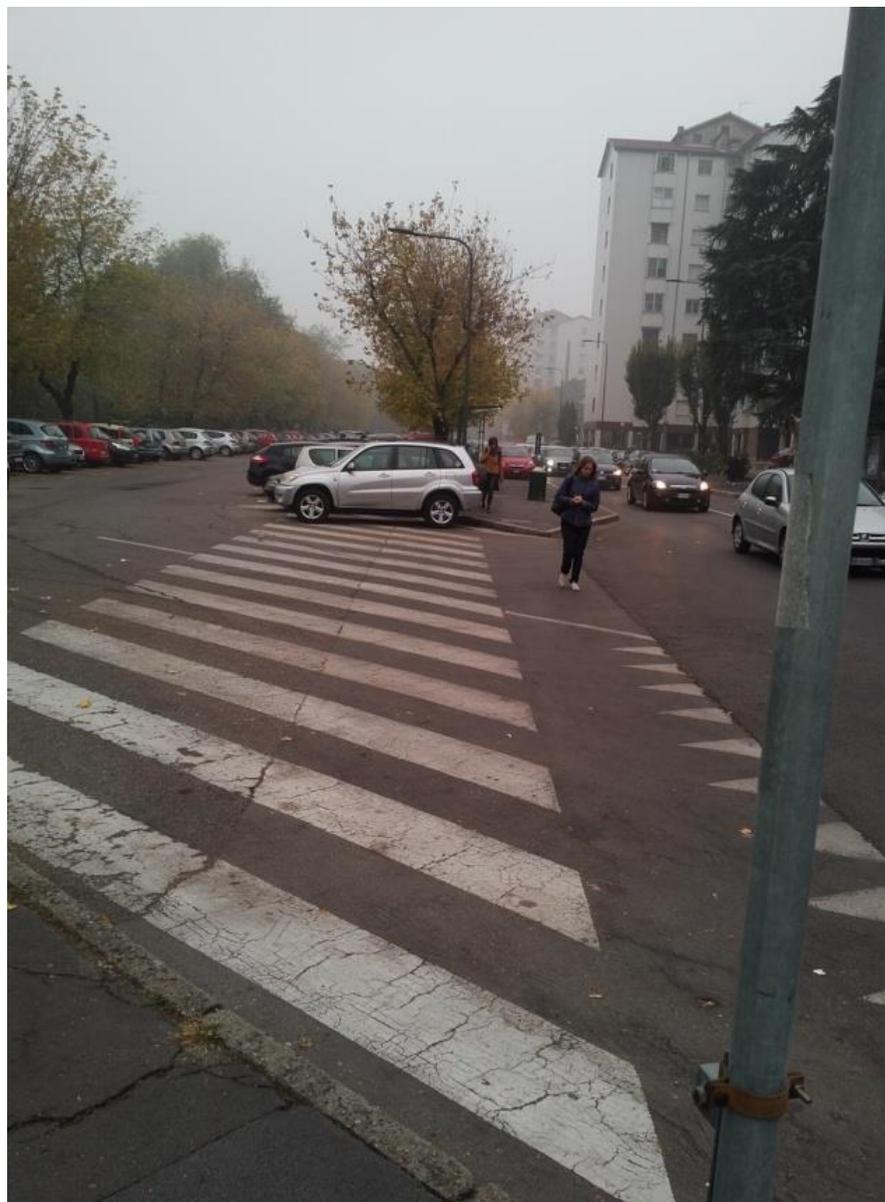
Fotografia n.° 9: se gli attraversamenti non sono allineati al marciapiede non vengono utilizzati

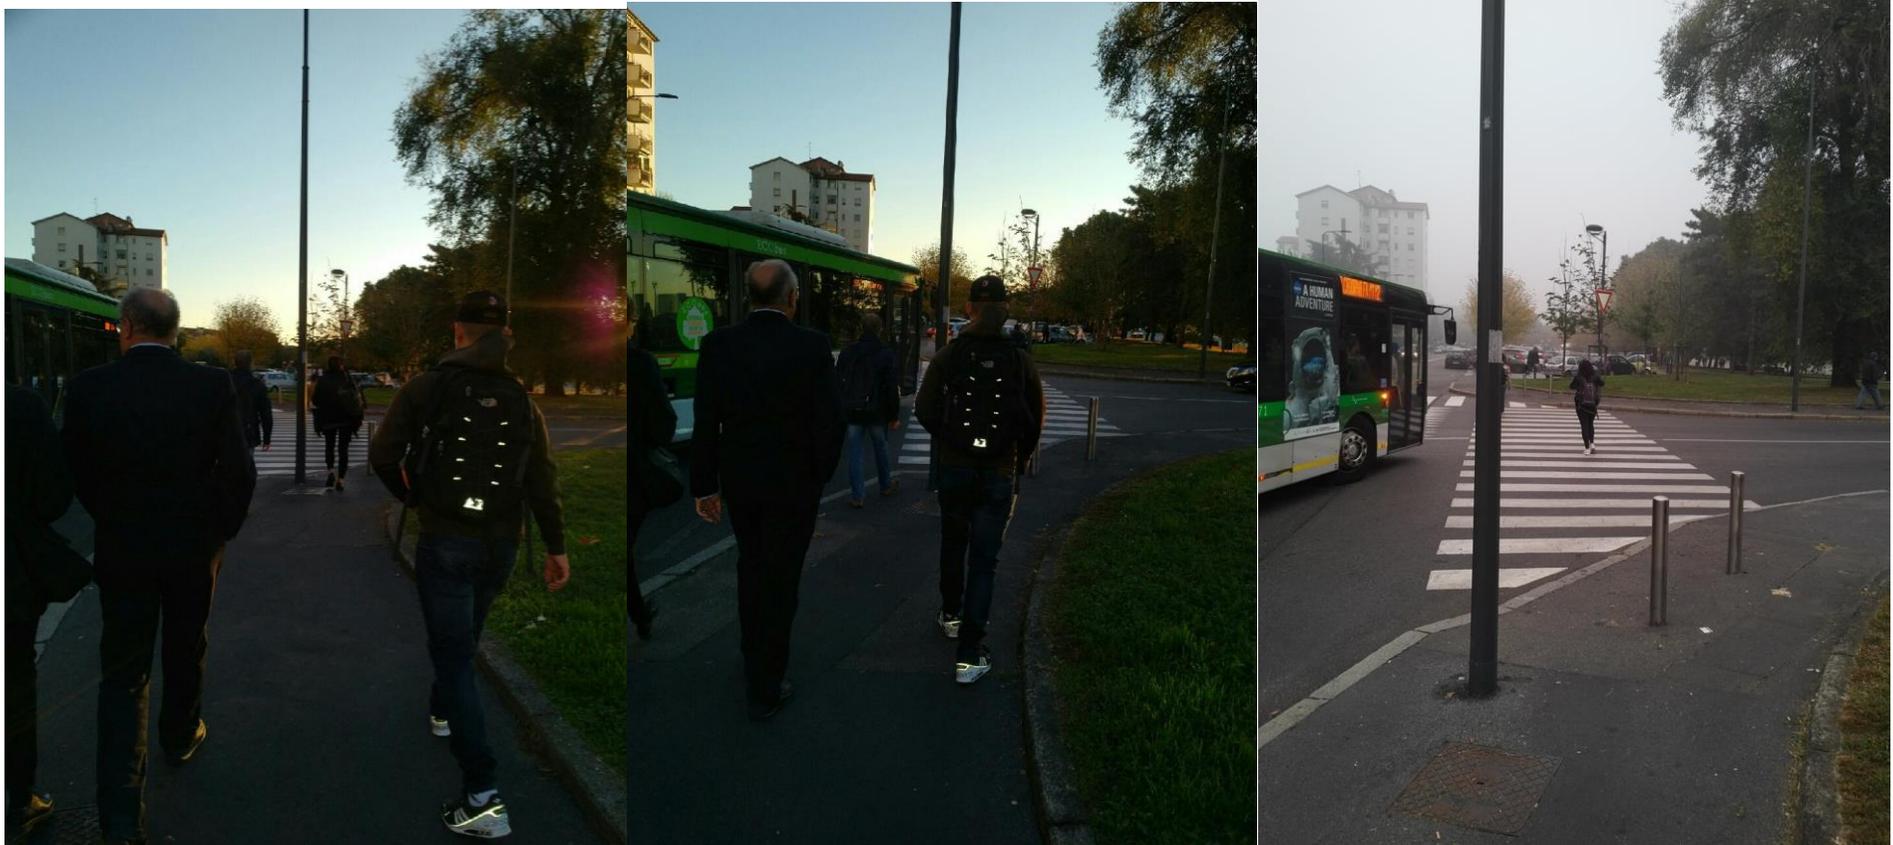
Fotografie n.° 11 – 12 - 13: se il flusso di pedoni è intenso spesso si formano code dietro l'autobus che svolta a destra da via Lucca, oltretutto rischiando di investire i passeggeri appena scesi e che si apprestano ad attraversare

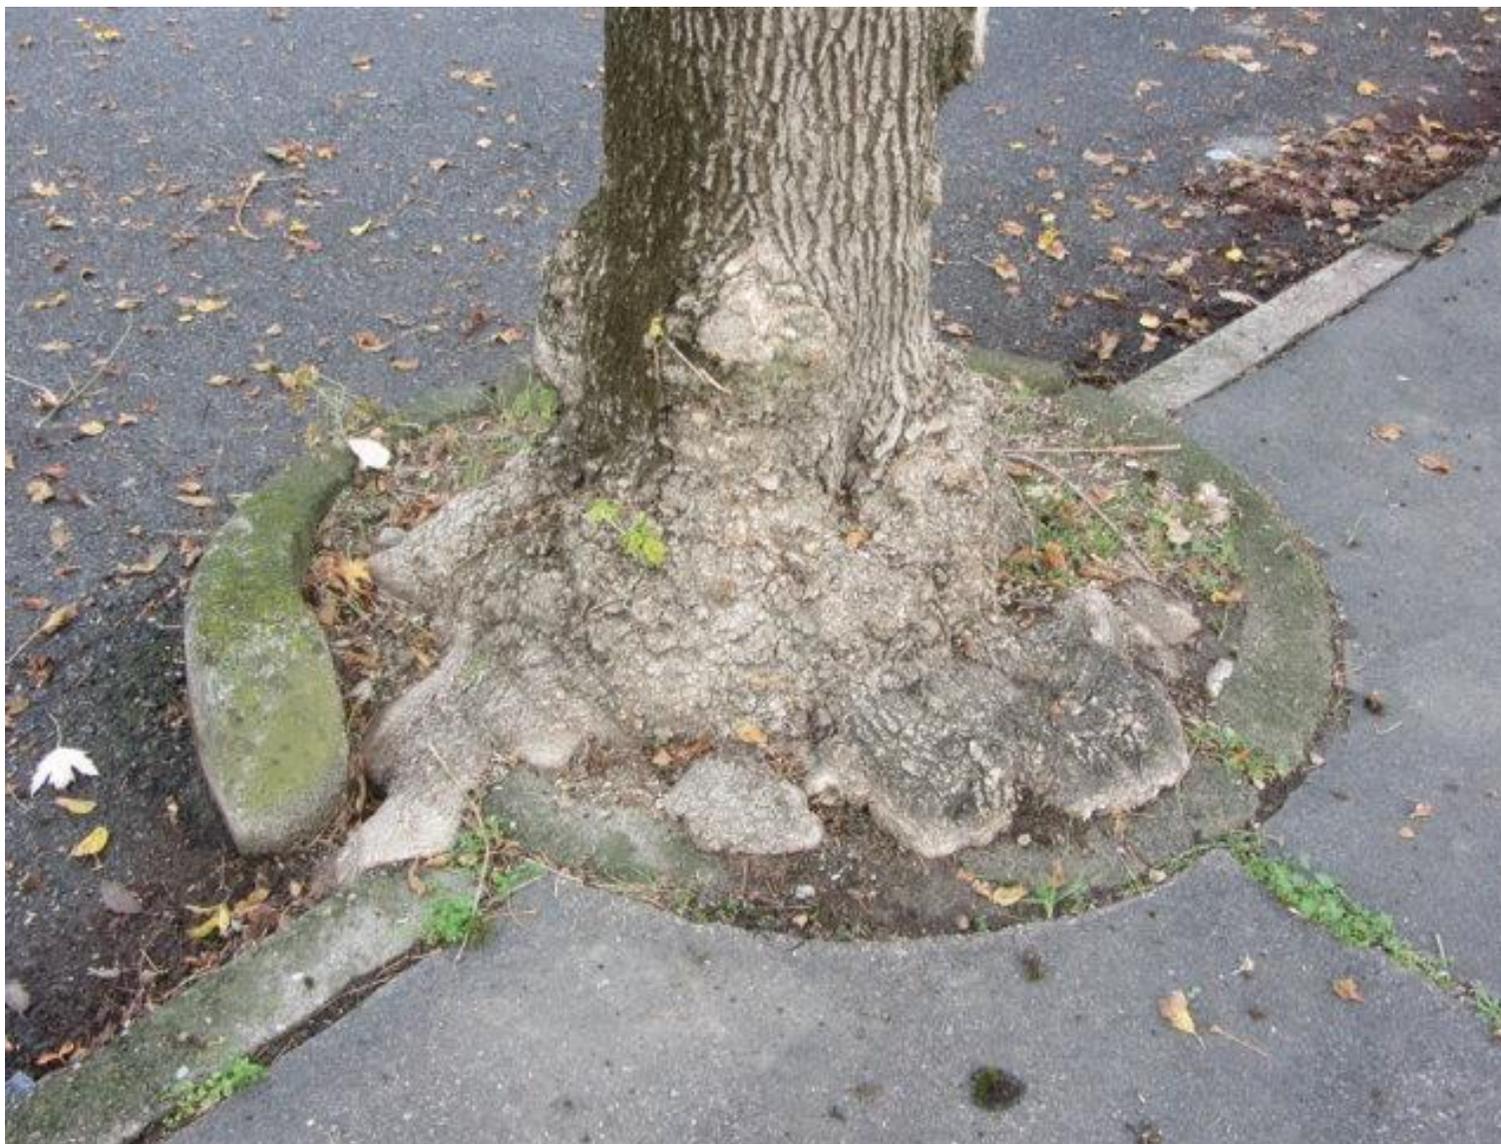
Fotografia n.° 14: area permeabile intorno al fusto degli alberi insufficiente, con sollevamento di cordoli e pavimentazioni

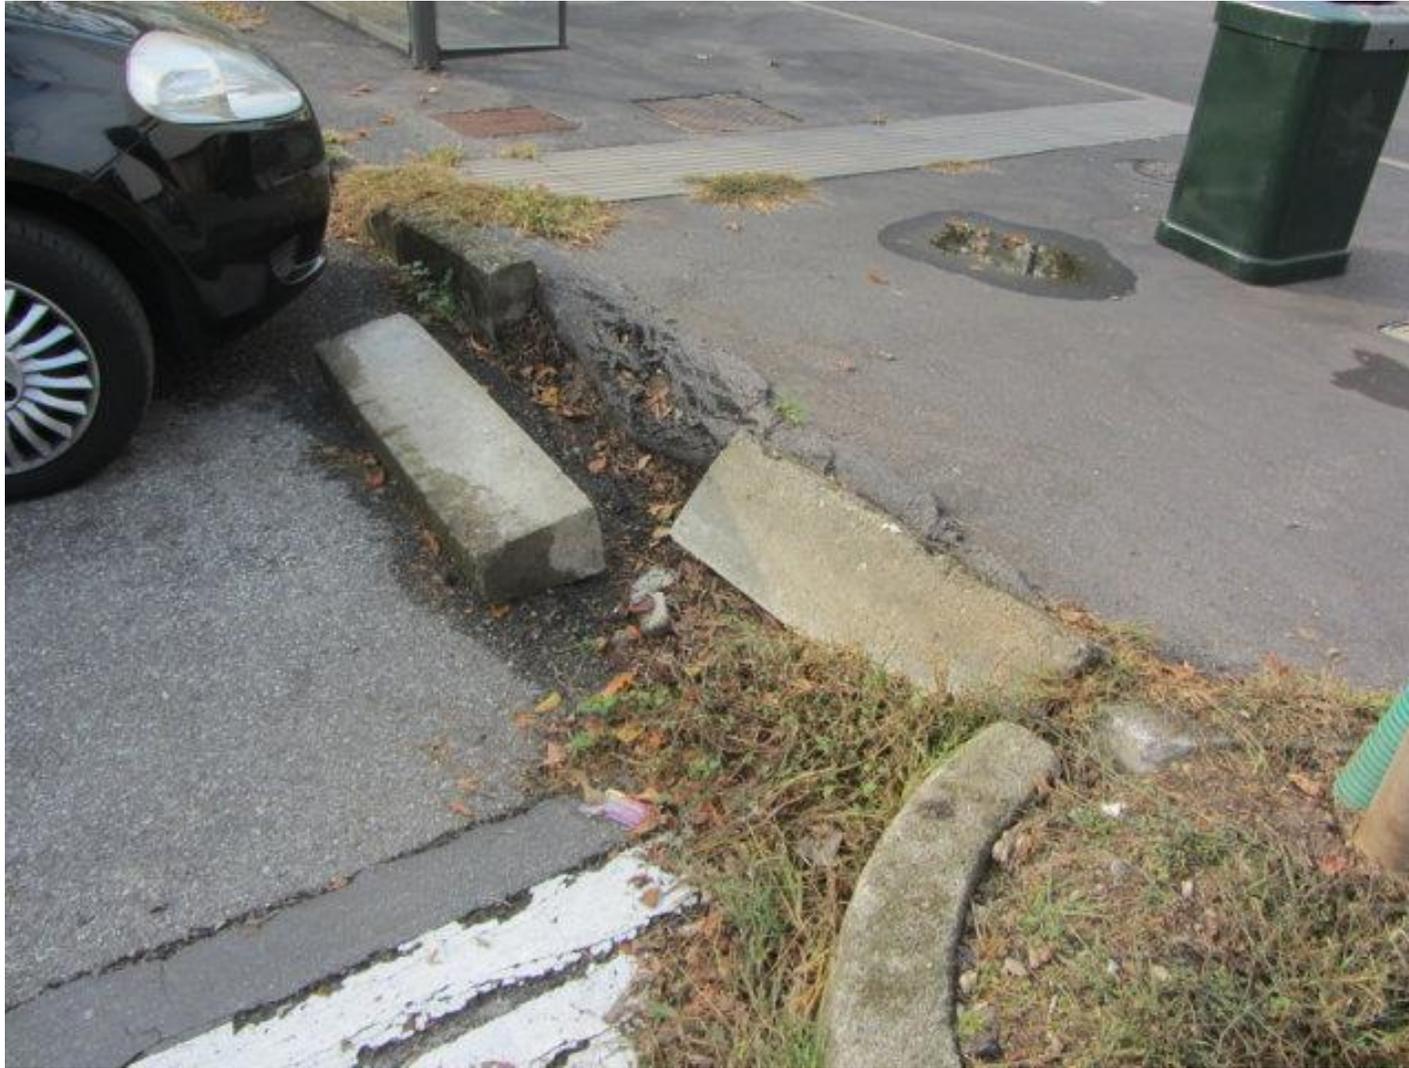
Fotografia n.° 15: cordoli divelti e abbandonati

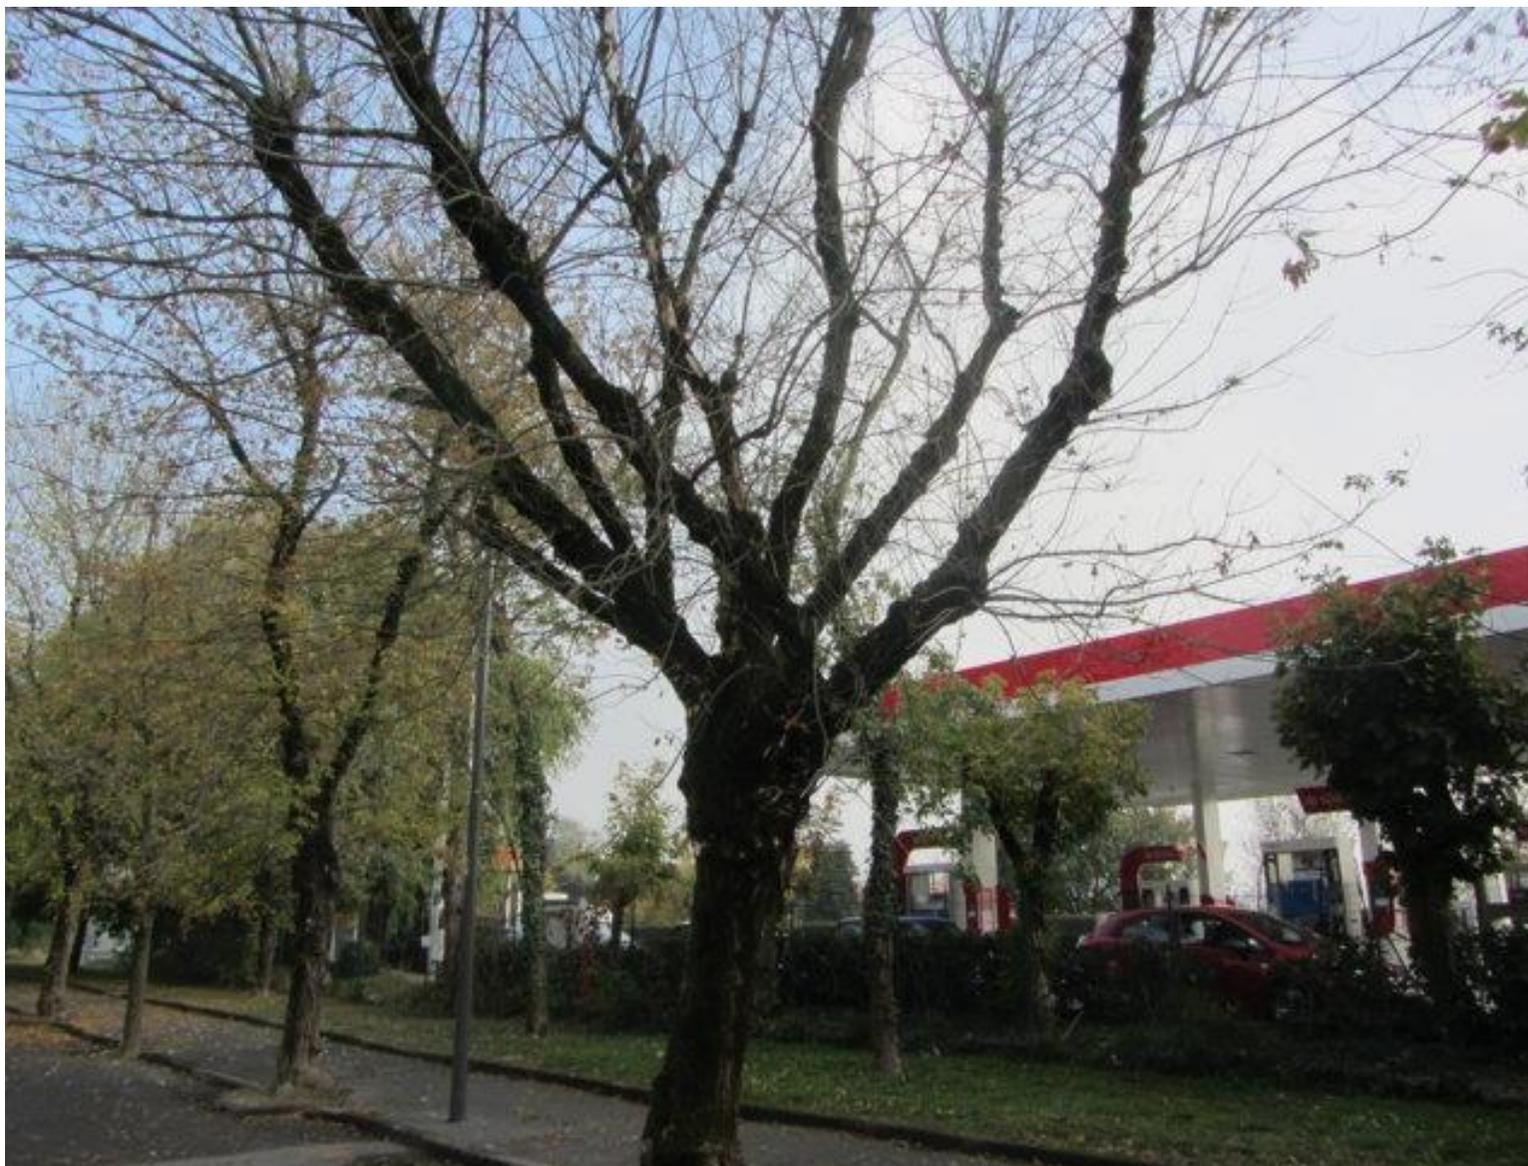
Fotografia n.° 16: alberi completamente destrutturati dalle potature eccessive, senza piú una forma vagamente somigliante a quella naturale
