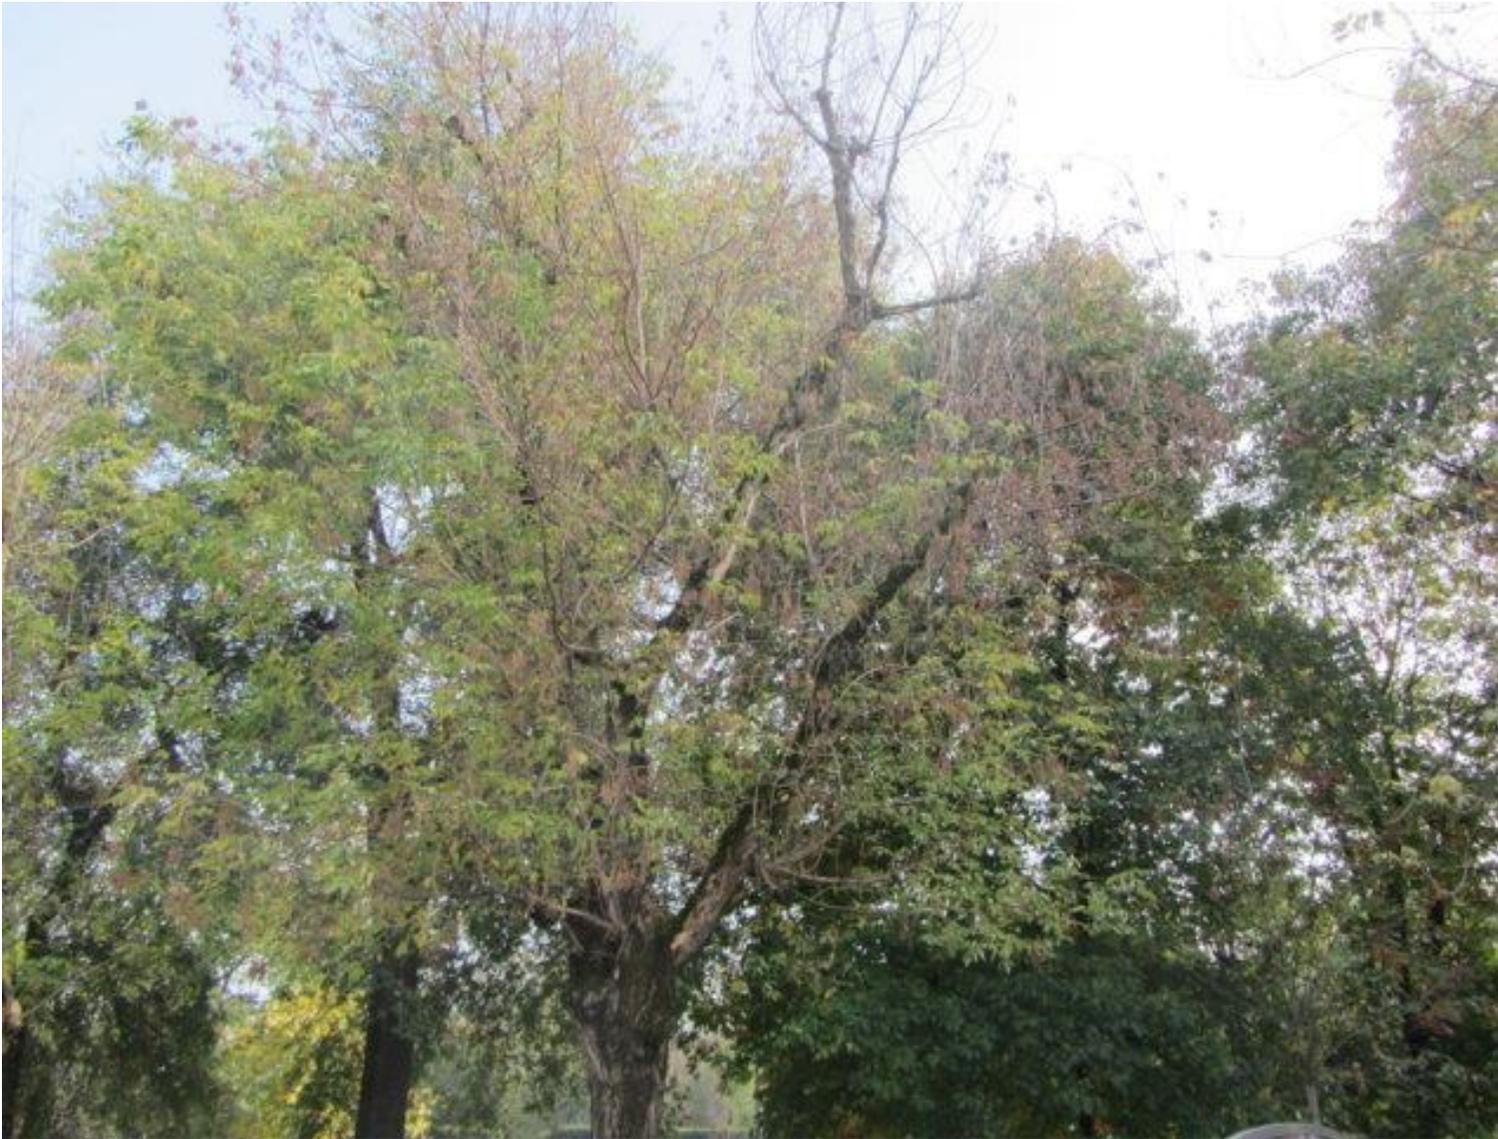
Fotografia n.° 17: chiome disordinate e ammalorate, sempre a causa delle condizioni d'impianto e delle potature scorrette

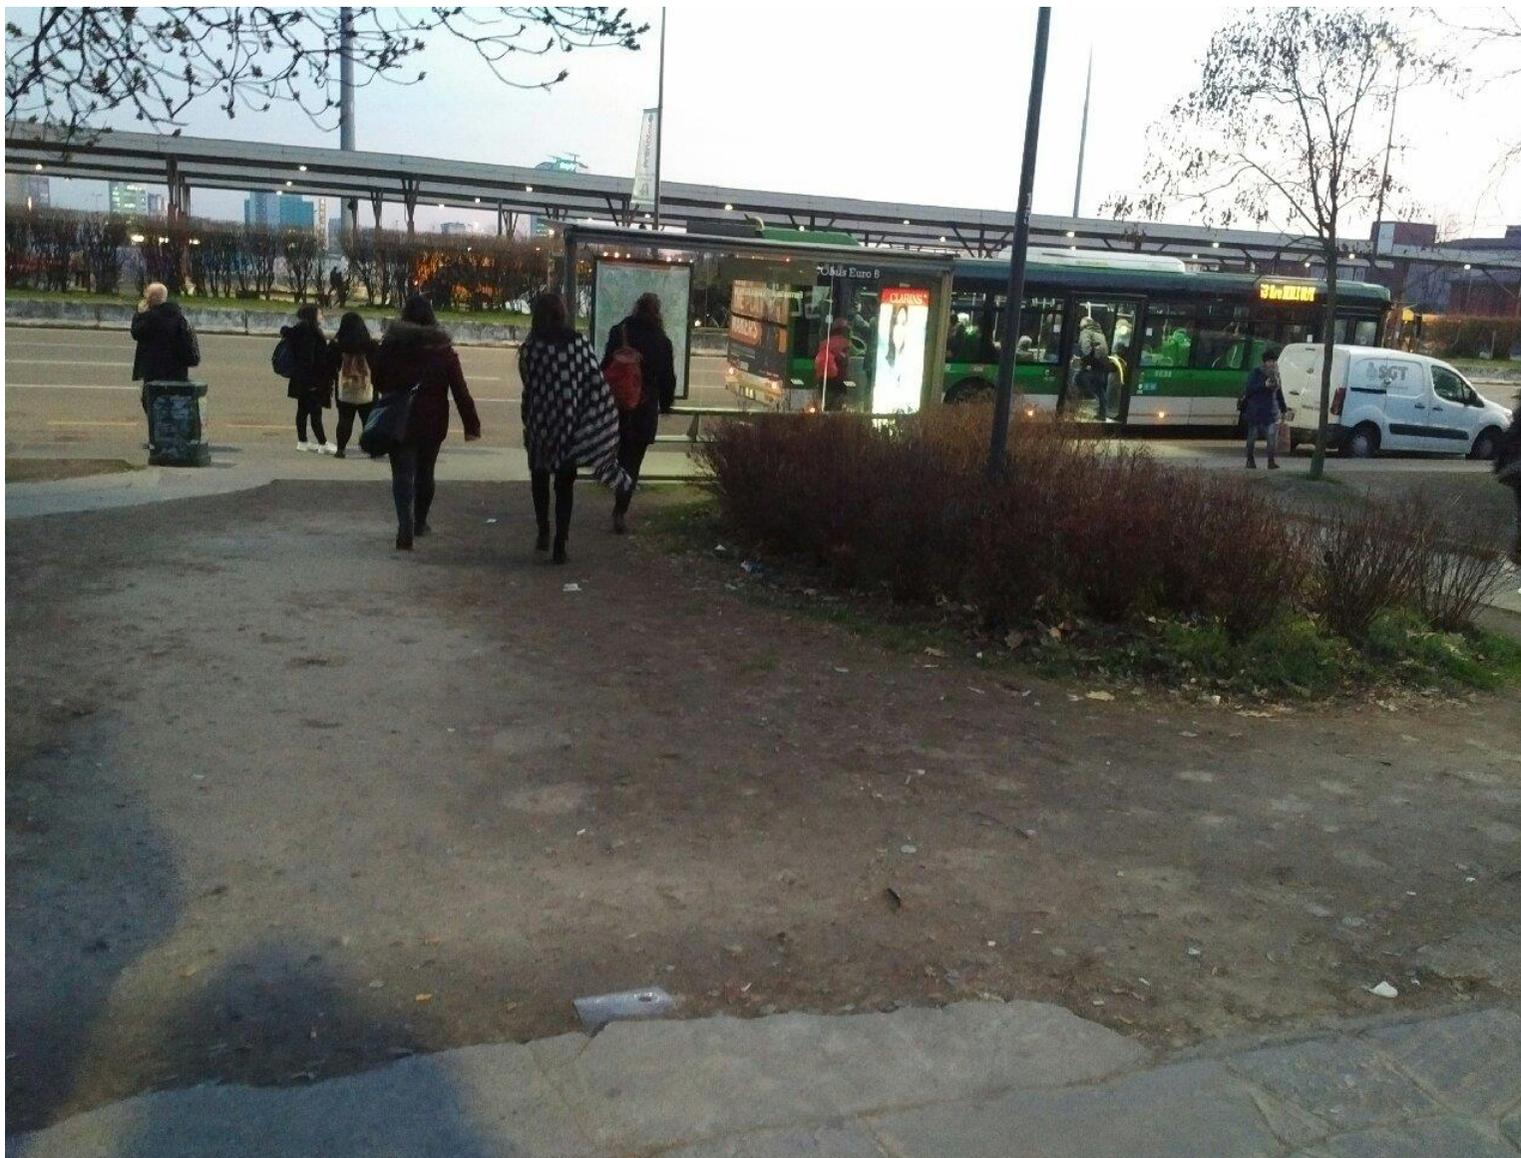
Fotografia n.° 18: percorsi pedonali non correttamente pensati causano il calpestamento di massa del terreno

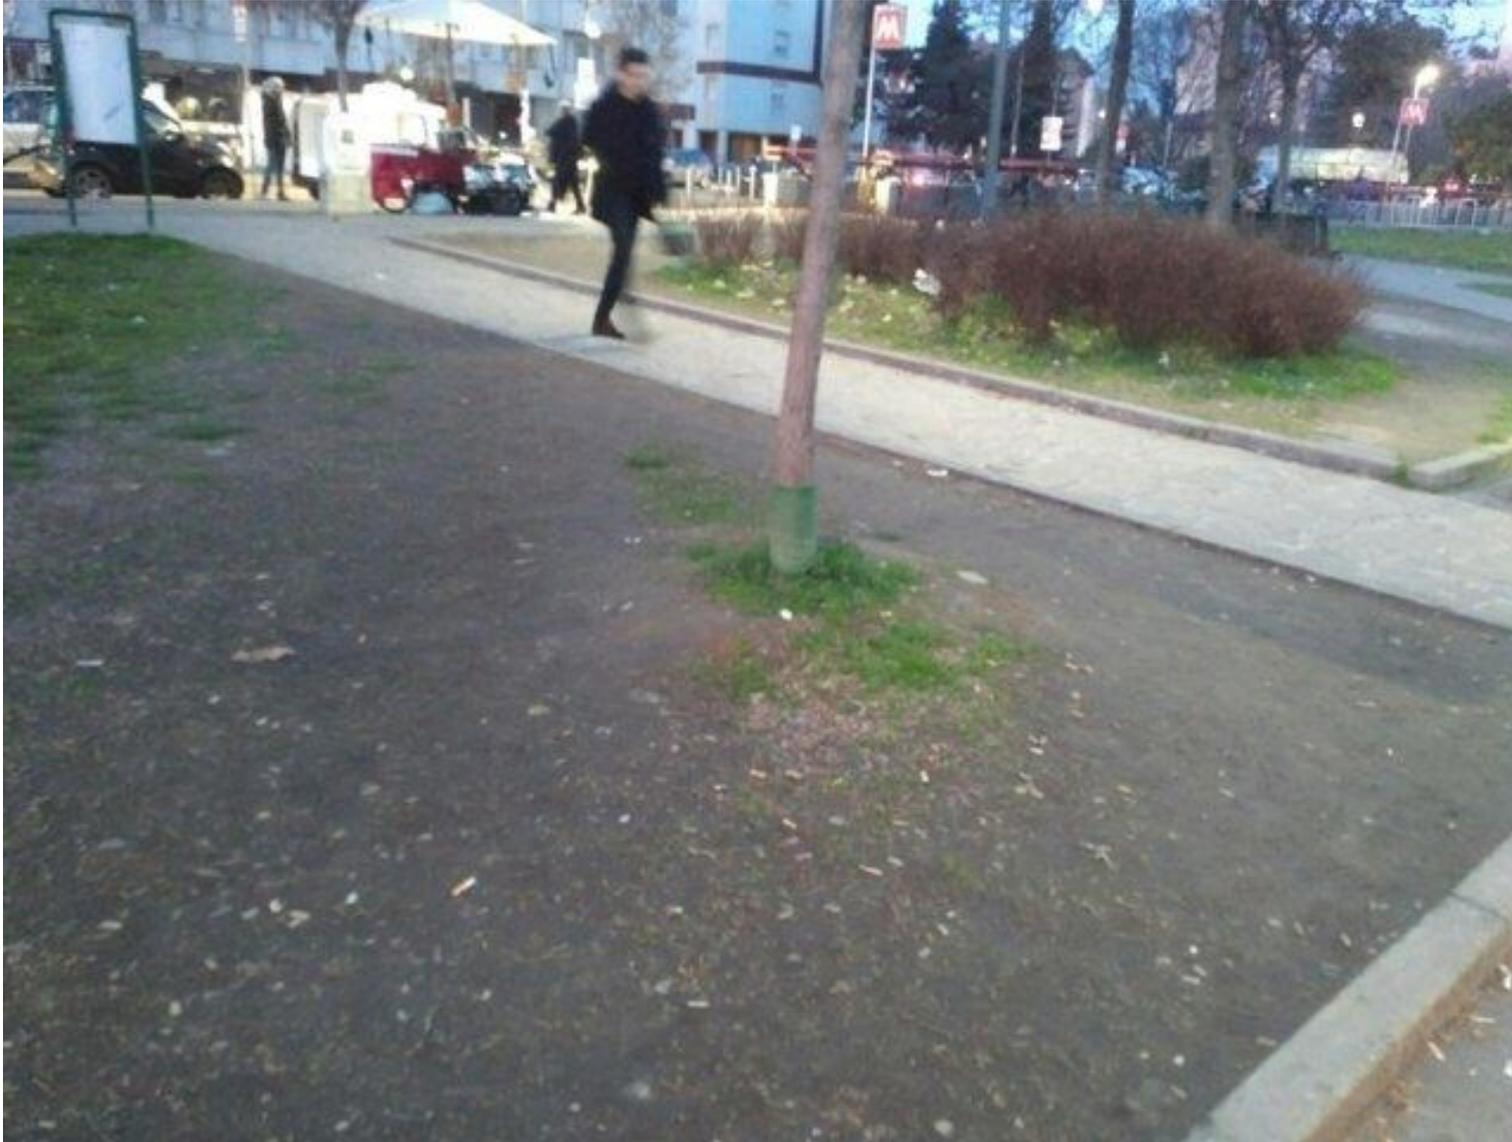
Fotografia n.° 19: il compattamento del suolo causa gravi danni da asfissia radicale ad alberi e arbusti

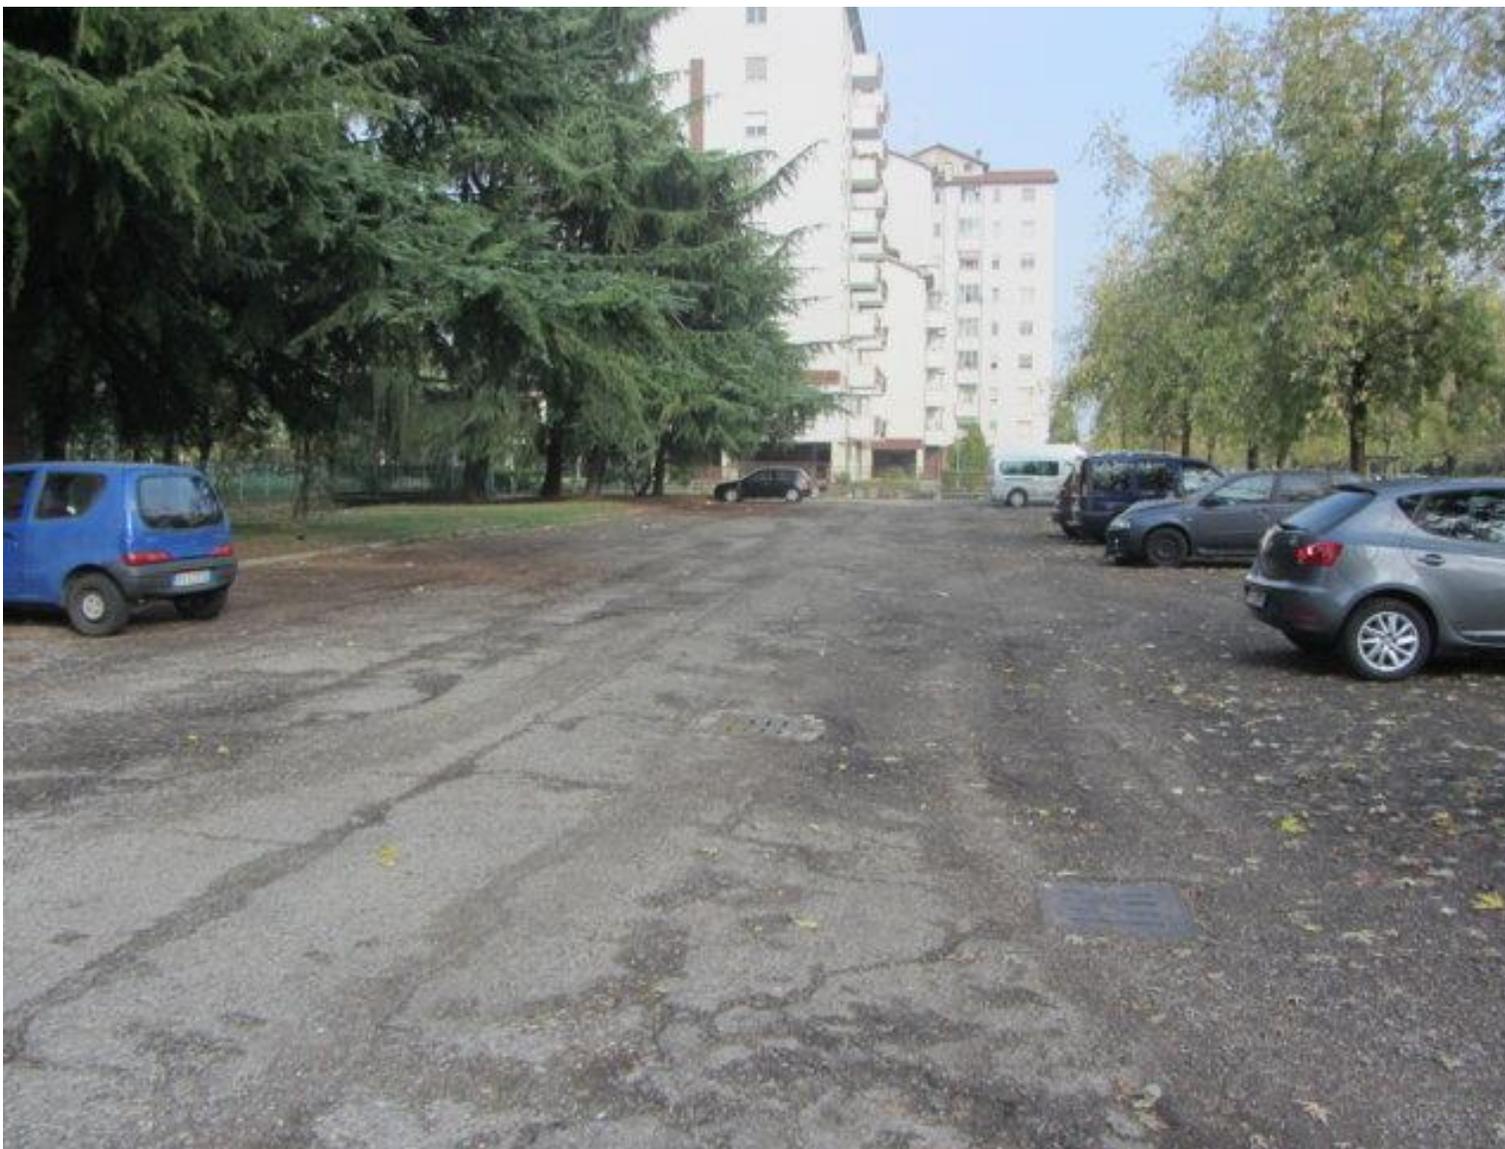
Fotografia n.° 20: il parcheggio di proprietà comunale ampiamente sottoutilizzato e senza accessi dalla pubblica strada
